CONTROLLI E VERIFICHE SU FUNI INSTALLATE

DETERIORAMENTI DELLA FUNE E CONDIZIONI DI SOSTITUZIONE

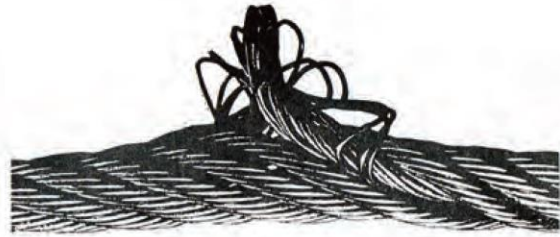
Espulsione dell'anima metallica, generalmente associata a una deformazione a canestro. Tale condizione richiede l'immediata sostituzione.

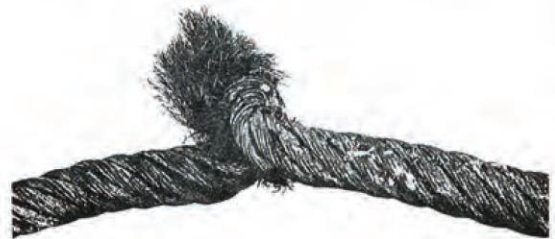
Grave attorcigliamento con avvolgimento contorto che causa la fuoriuscita dell'anima tessile. Tale condizione richiede l'immediata sostituzione.

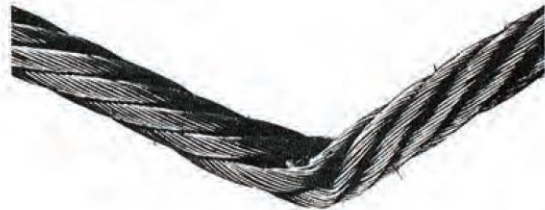
Esempio di grave piegamento. Tale condizione richiede l'immediata sostituzione.

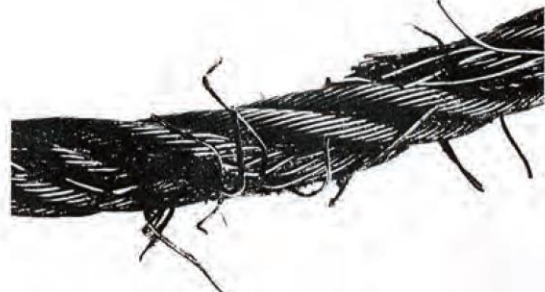
Esempio tipico di una fune che è fuoriuscita dalla gola di una puleggia e si è incastrata. Ne risulta una deformazione ad appiattimento con usura locale e molti fili rotti. Tale condizione richiede l'immediata sostituzione.
